# Lote 1 - Rota: Noroeste

**FRATAR**  
ENGENHARIA CONSULTIVA

| Diagnóstico da Calçada | Qualidade do Serviço | |
| Endereço: Av. Abílio Machado, 3055 | 63 | C |

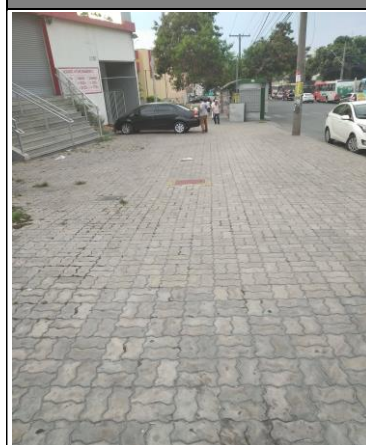
## Foto Geral

| ID | Itens Avaliados | Respostas | Nota |
|---|---|---|---|
| P_4 | Existência de Buracos ? | Poucos | 5 |
| P_5 | Condições Gerais do Piso e meio-fio da calçada ? | Regular | 5 |
| P_12 | A testada possui prática de estacionamento sobre o passeio ? | Sim | 0 |
| P_16 | Classificação geral da calçada pelo pesquisador. | Regular | 5 |

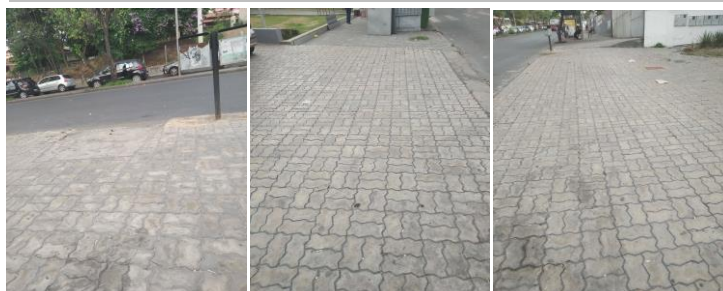
## Fotos Complementares - Detalhes do Passeio

| ID | Itens Avaliados | Respostas | Nota |
|---|---|---|---|
| P_7_1_2 | Se for do Tipo 1, O rebaixo tem abas conforme a norma ? | Não | -1 |
| P_7_3 | O rebaixo possui piso tátil ? | Não tem nenhum | -1 |
