# Lote 1 - Rota: Noroeste

| Diagnóstico da Calçada | Qualidade do Serviço | |
| Endereço: Av. Abílio Machado, 2705 | 65 | C |
| Data do Registro: 11/11/2019 17:19:38 | | |

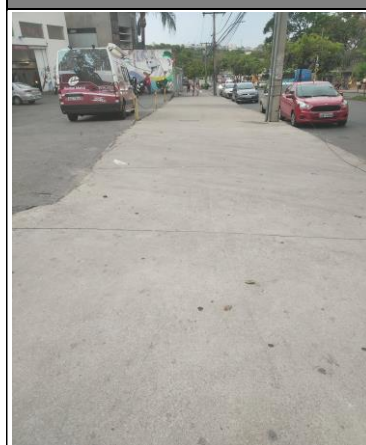
## Foto Geral

| ID | Itens Avaliados | Respostas | Nota |
|---|---|---|---|
| P_9 | A calçada Possui Rebaixamento de Veículos correto ? | Não | 0 |
| P_11 | O Passeio está no padrão da SMPU ? | Não | 0 |
| P_12 | A testada possui prática de estacionamento sobre o passeio ? | Sim | 0 |
| P_16 | Classificação geral da calçada pelo pesquisador. | Regular | 5 |
