# Lote 1 - Rota: Noroeste

| Diagnóstico da Calçada | Qualidade do Serviço | |
| Endereço: Av. Abílio Machado, 2655 | 50 | D |
| Num. Lote CTM: 130629200700 | | |

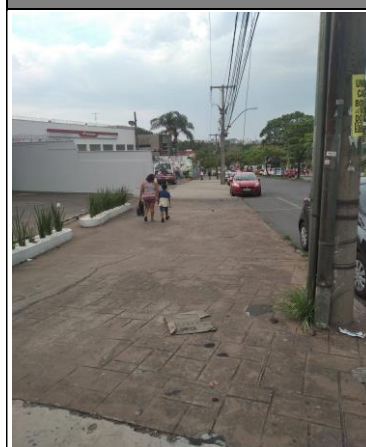
Foto Geral

| ID | Itens Avaliados | Respostas | Nota |
|---|---|---|---|
| P_5 | Condições Gerais do Piso e meio-fio da calçada ? | Regular | 5 |
| P_12 | A testada possui prática de estacionamento sobre o passeio ? | Sim | 0 |
| P_16 | Classificação geral da calçada pelo pesquisador. | Regular | 5 |
