# Lote 1 - Rota: Noroeste

| Diagnóstico da Calçada | Qualidade do Serviço | |
| Endereço: Av. Abílio Machado, 2527 | 50 | D |
| Data do Registro: 11/11/2019 17:12:30 | | |

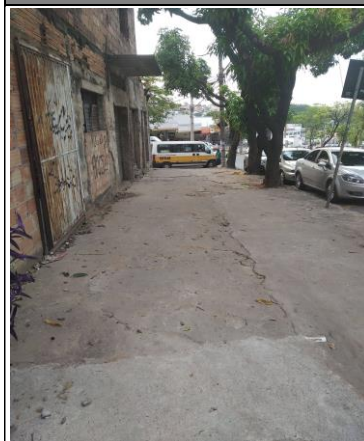
## Foto Geral

| ID | Itens Avaliados | Respostas | Nota |
|---|---|---|---|
| P_4 | Existência de Buracos ? | Muitos | 0 |
| P_5 | Condições Gerais do Piso e meio-fio da calçada ? | Péssimo | 0 |
| P_16 | Classificação geral da calçada pelo pesquisador. | Ruim | 0 |
