# Lote 1 - Rota: Padre Pedro Pinto

Diagnóstico da Calçada		Qualidade do Serviço	
Endereço: Rua Padre Pedro Pinto, 1354			
Data do Registro: 22/11/2019 09:16:34	67		C
Num. Lote CTM: 190428000240

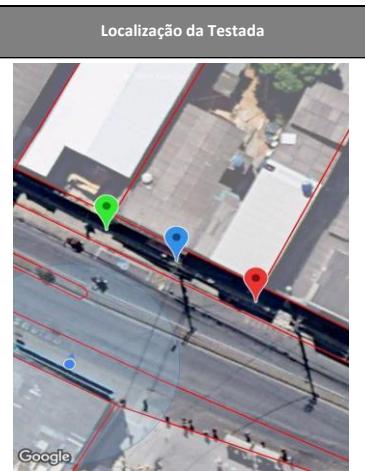
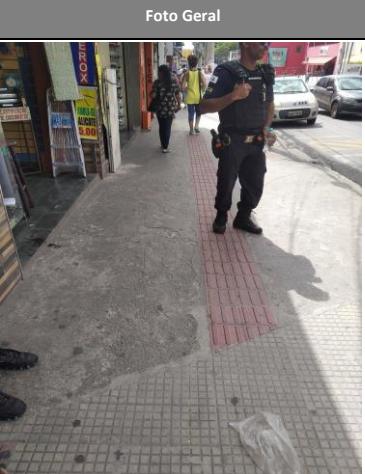
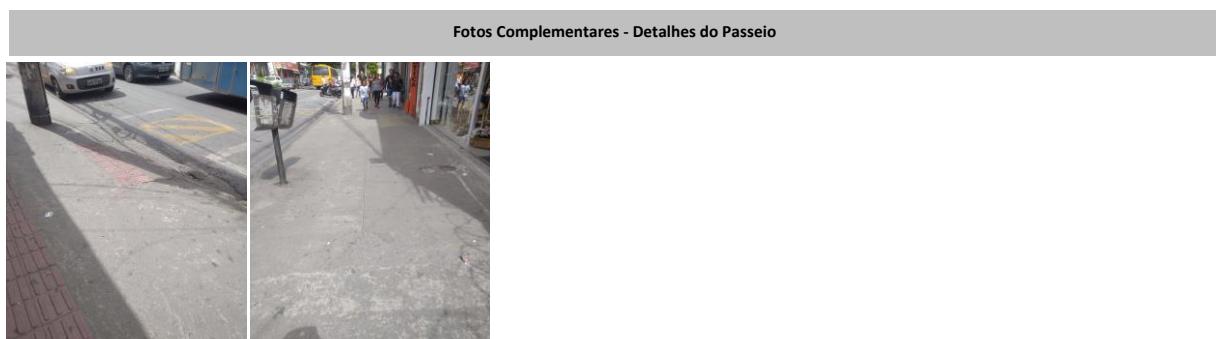
ID	Itens Avaliados	Respostas	Nota
P_1	O Mobiliário urbano está dentro da faixa de serviço de 70 cm ?	Sim	-
P_2	Qual a largura livre do Passeio ?	Acima de 1.50 m	10
P_3	Tipo de revestimento da calçada ?	Concreto	10
P_4	Existencia de Buracos ?	Nenhum	10
P_5	Condições Gerais do Piso e meio-fio da calçada ?	Regular	5
P_6	Presença de desniveis ?	Nenhum	10
P_7	Tem rebaixamento de calçada para Pedestre ?	Sim	7
P_8	Possui piso tátil ao longo da Calçada ?	Não	-
P_9	A calçada Possui Rebaixamento de Veículos correto ?	N.A	0
P_10	Existencia de altura livre menor que 2,10 m ?	Não	-
P_11	O Passeio está no padrao da SMPU ?	Não	0
P_12	A testada possui prática de estacionamento sobre o passeio ?	Não	10
P_13	Existe algum dispositivo de Drenagem sobre a calçada ?	Não	0
P_14	Existe PED em frente a testada ?	Não	-
P_15	Existe FTP em frente a testada ?	Não	-
P_16	Classificação geral da calçada pelo pesquisador.	Regular	5
