# Lote 1 - Rota: Noroeste

| Diagnóstico da Calçada | Qualidade do Serviço | |
| Endereço: Av. Abílio Machado, 2191 | 70 | C |
| Data do Registro: 11/11/2019 16:40:22 | | |

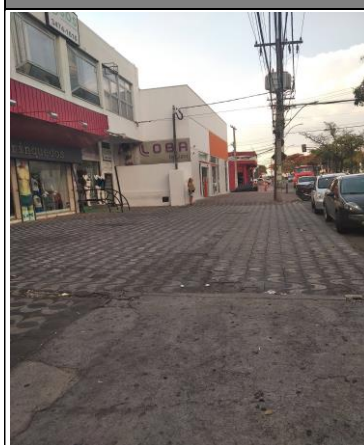
## Foto Geral

| ID | Itens Avaliados | Respostas | Nota |
|---|---|---|---|
| P_5 | Condições Gerais do Piso e meio-fio da calçada ? | Regular | 5 |
| P_16 | Classificação geral da calçada pelo pesquisador. | Regular | 5 |
