# Lote 1 - Rota: Noroeste

**FRATAR**  
ENGENHARIA CONSULTIVA

| Diagnóstico da Calçada | Qualidade do Serviço | |
| Endereço: Av. Abílio Machado, 2163 | 59 | C |

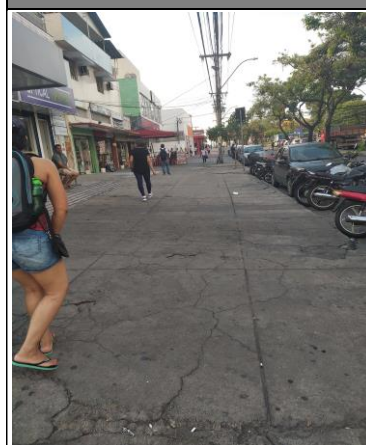
## Foto Geral

| ID | Itens Avaliados | Respostas | Nota |
|---|---|---|---|
| P_4 | Existência de Buracos ? | Poucos | 5 |
| P_5 | Condições Gerais do Piso e meio-fio da calçada ? | Regular | 5 |
| P_6 | Presença de desníveis ? | Leve | 7 |
| P_16 | Classificação geral da calçada pelo pesquisador. | Regular | 5 |

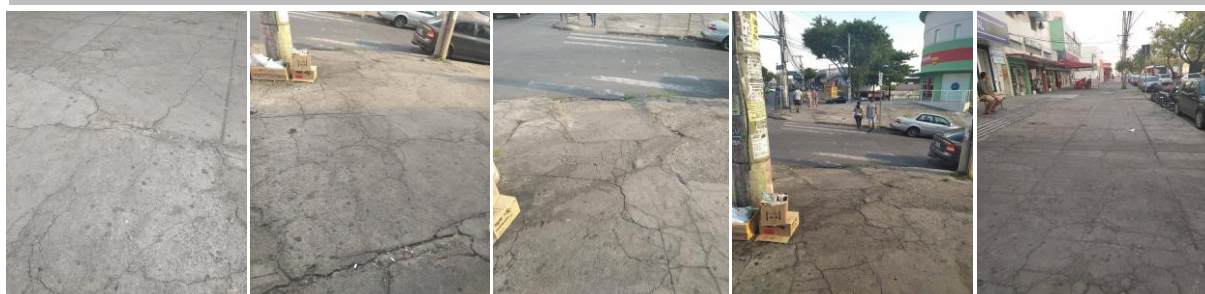
## Fotos Complementares - Detalhes do Passeio

| ID | Itens Avaliados | Respostas | Nota |
|---|---|---|---|
| P_7_1_2 | Se for do Tipo 1, O rebaixo tem abas conforme a norma ? | Não | -1 |
| P_7_3 | O rebaixo possui piso tátil ? | Tem só piso de alerta | -1 |
| P_7_3_1 | O piso tátil de alerta e direcional do rebaixo está conforme a norma ? | Não | -1 |
