# Lote 1 - Rota: Noroeste

**FRATAR**  
ENGENHARIA CONSULTIVA

| Diagnóstico da Calçada | Qualidade do Serviço | |
| Endereço: Av. Abílio Machado, 2057 | 43 | D |

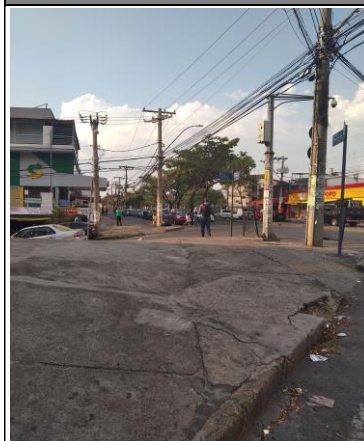
Foto Geral

| ID | Itens Avaliados | Respostas | Nota |
|---|---|---|---|
| P_5 | Condições Gerais do Piso e meio-fio da calçada ? | Péssimo | 0 |
| P_6 | Presença de desníveis ? | Médio | 3 |
| P_16 | Classificação geral da calçada pelo pesquisador. | Ruim | 0 |

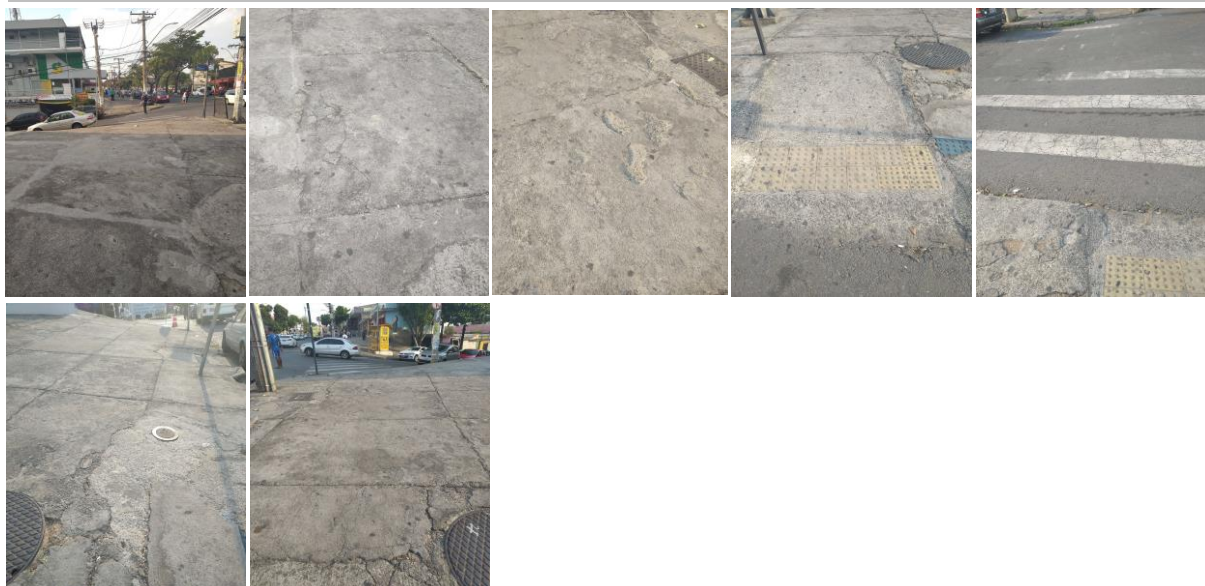
Fotos Complementares - Detalhes do Passeio

| ID | Itens Avaliados | Respostas | Nota |
|---|---|---|---|
| P_4 | Existência de Buracos ? | Poucos | 5 |

| ID | Itens Avaliados | Respostas | Nota |
|---|---|---|---|
| P_7_1_2 | Se for do Tipo 1, O rebaixo tem abas conforme a norma ? | Não | -1 |
| P_7_2 | A rampa do rebaixo tem Inclinação da norma (8,33%) ? | Não | -2 |
| P_7_3 | O rebaixo possui piso tátil ? | Tem só piso de alerta | -1 |
