# Lote 1 - Rota: Noroeste

**FRATAR**  
ENGENHARIA CONSULTIVA

| Diagnóstico da Calçada | Qualidade do Serviço | |
| Endereço: Av. Abílio Machado, 1997 | 70 | C |

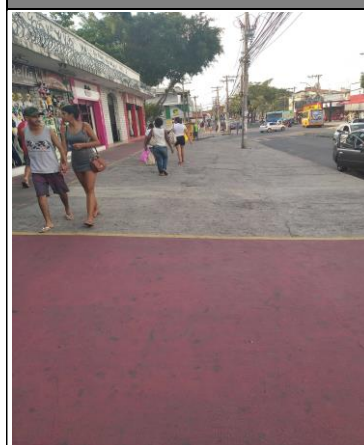
## Foto Geral

| ID | Itens Avaliados | Respostas | Nota |
|---|---|---|---|
| P_5 | Condições Gerais do Piso e meio-fio da calçada ? | Regular | 5 |
| P_16 | Classificação geral da calçada pelo pesquisador. | Regular | 5 |
