# Lote 1 - Rota: Noroeste

**FRATAR**  
ENGENHARIA CONSULTIVA

| Diagnóstico da Calçada | Qualidade do Serviço | |
| Endereço: Av. Abílio Machado, 2023 | 75 | B |

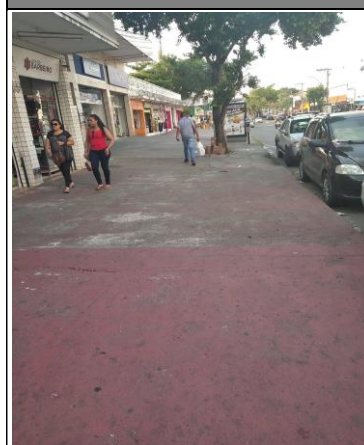
## Foto Geral

| ID | Itens Avaliados | Respostas | Nota |
|---|---|---|---|
| P_4 | Existência de Buracos ? | Poucos | 5 |
| P_5 | Condições Gerais do Piso e meio-fio da calçada ? | Regular | 5 |
| P_16 | Classificação geral da calçada pelo pesquisador. | Regular | 5 |
