# Lote 1 - Rota: Padre Pedro Pinto

**FRATAR**  
ENGENHARIA CONSULTIVA

| Diagnóstico da Calçada | Qualidade do Serviço | |
| Endereço: Rua Padre Pedro Pinto, 1366 | 75 | B |

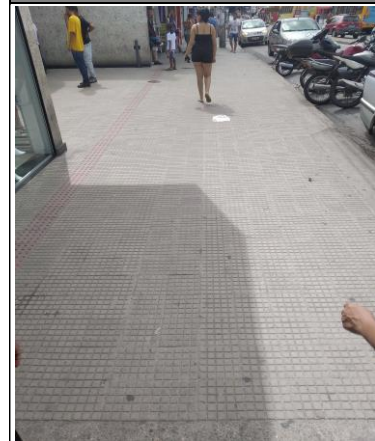
Foto Geral

| ID | Itens Avaliados | Respostas | Nota |
|---|---|---|---|
| P_16 | Classificação geral da calçada pelo pesquisador. | Regular | 5 |

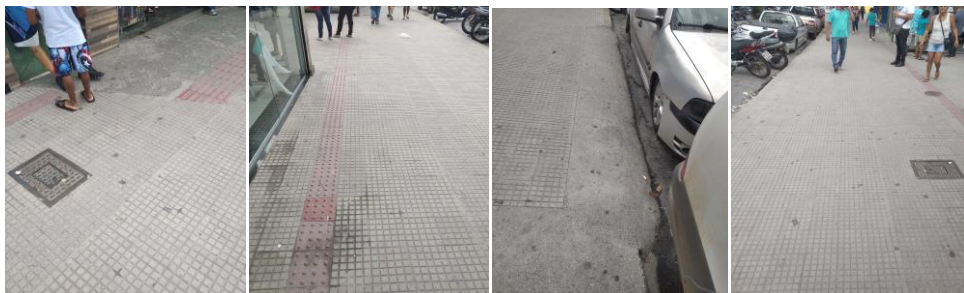
Fotos Complementares - Detalhes do Passeio

| ID | Itens Avaliados | Respostas | Nota |
|---|---|---|---|
| P_9 | A calçada Possui Rebaixamento de Veículos correto ? | Não | 0 |
| P_11 | O Passeio está no padrão da SMPU ? | Não | 0 |

| ID | Itens Avaliados | Respostas | Nota |
|---|---|---|---|
| P_8_1 | O piso tátil está no eixo da faixa livre ? | Não | 0 |
| P_8_7 | O piso tátil tem conexão com os lotes vizinhos? | Não | 0 |
