# Lote 1 - Rota: Noroeste

**FRATAR**  
ENGENHARIA CONSULTIVA

| Diagnóstico da Calçada | Qualidade do Serviço | |
| Endereço: Av. Abílio Machado, 1977 | 40 | D |

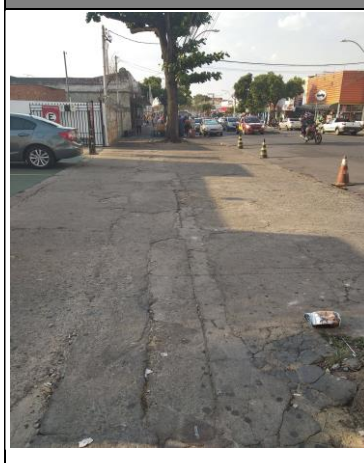
Foto Geral

| ID | Itens Avaliados | Respostas | Nota |
|---|---|---|---|
| P_4 | Existência de Buracos ? | Muitos | 0 |
| P_5 | Condições Gerais do Piso e meio-fio da calçada ? | Péssimo | 0 |
| P_9 | A calçada Possui Rebaixamento de Veículos correto ? | Não | 0 |
| P_11 | O Passeio está no padrão da SMPU ? | Não | 0 |
| P_12 | A testada possui prática de estacionamento sobre o passeio ? | Sim | 0 |
| P_16 | Classificação geral da calçada pelo pesquisador. | Ruim | 0 |
