# Lote 1 - Rota: Noroeste

| Diagnóstico da Calçada | Qualidade do Serviço | |
| Endereço: Av. Abílio Machado, 1931 | 53 | C |
| Data do Registro: 11/11/2019 16:14:17 | | |

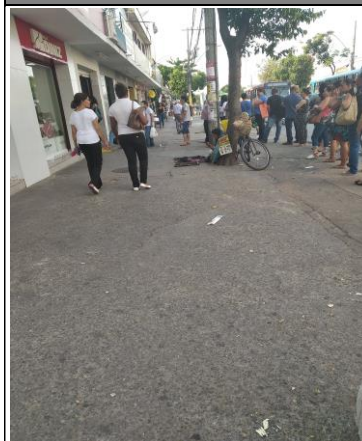
## Foto Geral

| ID | Itens Avaliados | Respostas | Nota |
|---|---|---|---|
| P_5 | Condições Gerais do Piso e meio-fio da calçada ? | Péssimo | 0 |
| P_16 | Classificação geral da calçada pelo pesquisador. | Ruim | 0 |

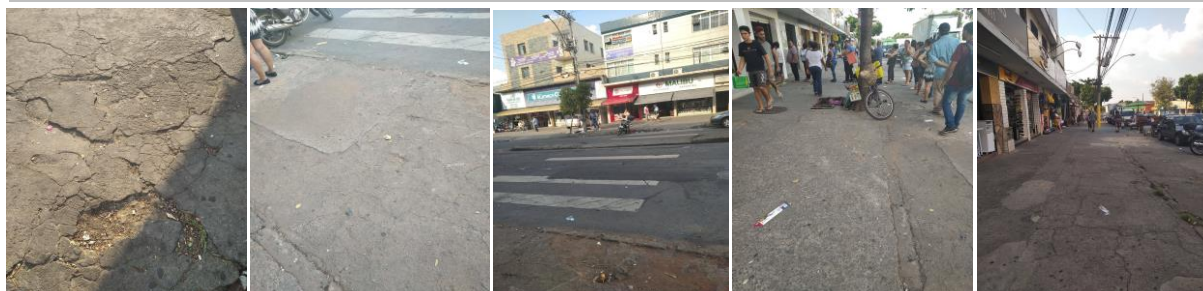
## Fotos Complementares - Detalhes do Passeio

| ID | Itens Avaliados | Respostas | Nota |
|---|---|---|---|
| P_4 | Existência de Buracos ? | Poucos | 5 |

| ID | Itens Avaliados | Respostas | Nota |
|---|---|---|---|
| P_7_1_2 | Se for do Tipo 1, O rebaixo tem abas conforme a norma ? | Não | -1 |
| P_7_3 | O rebaixo possui piso tátil ? | Não tem nenhum | -1 |
