# Lote 1 - Rota: Noroeste

**FRATAR**  
ENGENHARIA CONSULTIVA

| Diagnóstico da Calçada | Qualidade do Serviço | |
| Endereço: Av. Abílio Machado, 1887 | 52 | C |

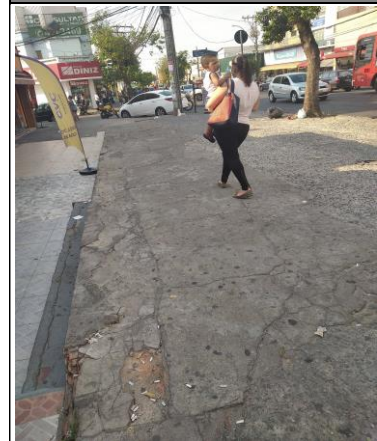
## Foto Geral

| ID | Itens Avaliados | Respostas | Nota |
|---|---|---|---|
| P_5 | Condições Gerais do Piso e meio-fio da calçada ? | Péssimo | 0 |
| P_16 | Classificação geral da calçada pelo pesquisador. | Ruim | 0 |

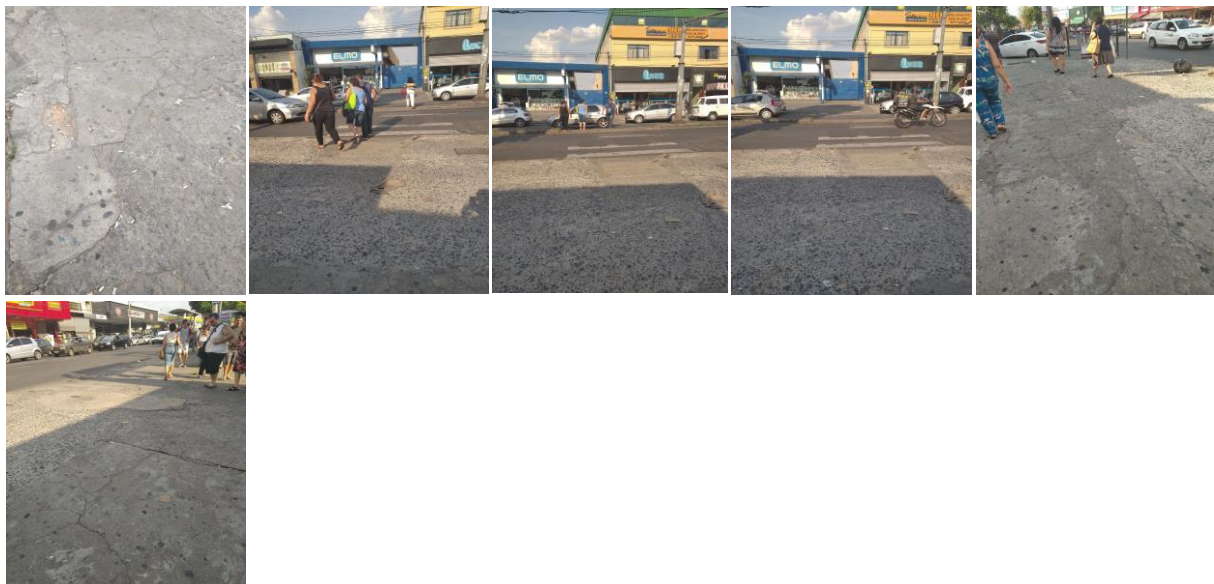
## Fotos Complementares - Detalhes do Passeio

| ID | Itens Avaliados | Respostas | Nota |
|---|---|---|---|
| P_4 | Existência de Buracos ? | Poucos | 5 |

| ID | Itens Avaliados | Respostas | Nota |
|---|---|---|---|
| P_7_1_2 | Se for do Tipo 1, O rebaixo tem abas conforme a norma ? | Não | -1 |
| P_7_3 | O rebaixo possui piso tátil ? | Tem só piso de alerta | -1 |
| P_7_3_1 | O piso tátil de alerta e direcional do rebaixo está conforme a norma ? | Não | -1 |
