# Lote 1 - Rota: Noroeste

| Diagnóstico da Calçada | Qualidade do Serviço | |
| Endereço: Av. Abílio Machado, 1871 | 68 | C |

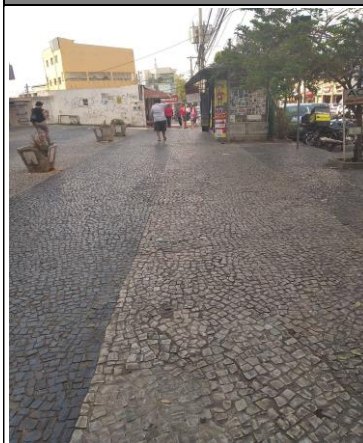
Foto Geral

| ID | Itens Avaliados | Respostas | Nota |
|---|---|---|---|
| P_5 | Condições Gerais do Piso e meio-fio da calçada ? | Regular | 5 |
| P_16 | Classificação geral da calçada pelo pesquisador. | Regular | 5 |
