# Lote 1 - Rota: Noroeste

| Diagnóstico da Calçada | Qualidade do Serviço | |
| Endereço: Av. Abílio Machado, 1863 | 63 | C |
| Num. Lote CTM: 130114400480 | | |

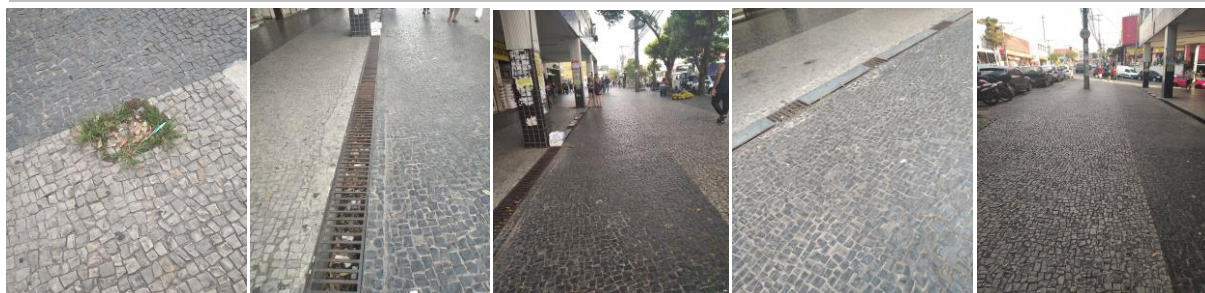
## Fotos Complementares - Detalhes do Passeio

| ID | Itens Avaliados | Respostas | Nota |
|---|---|---|---|
| P_13_1 | Dispositivo de Drenagem está devidamente instalado e bem conservado? | Sim | 0 |
| P_13_2 | Dispositivo de Drenagem oferece risco para caminamento seguro de pedestre? | Sim | -5 |
