# Lote 1 - Rota: Noroeste

**FRATAR**  
ENGENHARIA CONSULTIVA

| Diagnóstico da Calçada | Qualidade do Serviço | |
| Endereço: Av. Abílio Machado, 1679 | 57 | C |

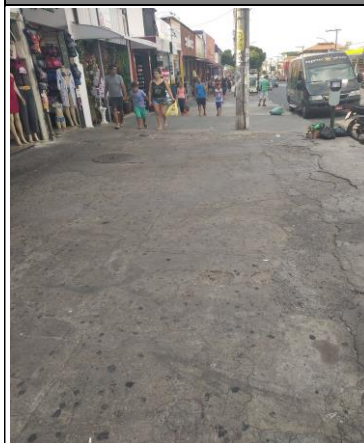
Foto Geral

| ID | Itens Avaliados | Respostas | Nota |
|---|---|---|---|
| P_5 | Condições Gerais do Piso e meio-fio da calçada ? | Péssimo | 0 |
| P_6 | Presença de desníveis ? | Leve | 7 |
| P_16 | Classificação geral da calçada pelo pesquisador. | Ruim | 0 |
