# Lote 1 - Rota: Noroeste

**FRATAR**  
ENGENHARIA CONSULTIVA

| Diagnóstico da Calçada | Qualidade do Serviço | |
|---|---|---|
| Endereço: Av. Abílio Machado, 1541 | 80 | B |
| Num. Lote CTM: 130055800435 | | |

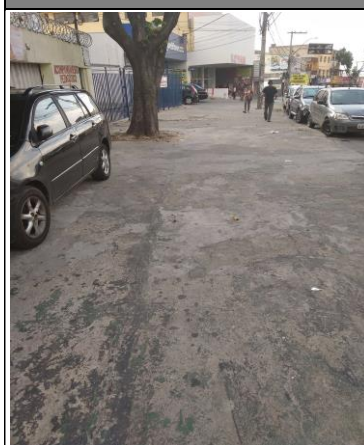
## Foto Geral

| ID | Itens Avaliados | Respostas | Nota |
|---|---|---|---|
| P_5 | Condições Gerais do Piso e meio-fio da calçada ? | Regular | 5 |
| P_11 | O Passeio está no padrão da SMPU ? | Não | 0 |
| P_16 | Classificação geral da calçada pelo pesquisador. | Regular | 5 |
