# Lote 1 - Rota: Noroeste

| Diagnóstico da Calçada | Qualidade do Serviço | |
| Endereço: Av. Abílio Machado, 1543 | 80 | B |
| Data do Registro: 11/11/2019 15:30:26 | | |

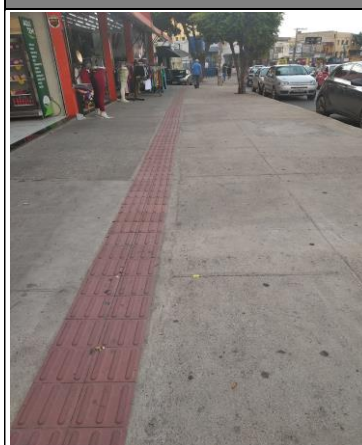
Foto Geral

| ID | Itens Avaliados | Respostas | Nota |
|---|---|---|---|
| P_5 | Condições Gerais do Piso e meio-fio da calçada ? | Ótimo(a) | 10 |
| P_16 | Classificação geral da calçada pelo pesquisador. | Regular | 5 |

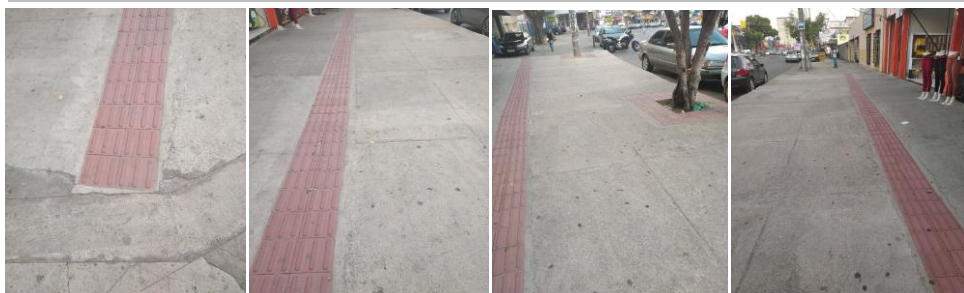
Fotos Complementares - Detalhes do Passeio

| ID | Itens Avaliados | Respostas | Nota |
|---|---|---|---|
| P_8_1 | O piso tátil está no eixo da faixa livre ? | Sim | 0 |
| P_8_2 | Se tem uma leve mudança de direção está conforme a norma ? | Não | 0 |
| P_8_7 | O piso tátil tem conexão com os lotes vizinhos? | Sim | 0 |
| P_8_8 | O piso tátil está em boas condições aparentes? | Sim | 0 |
