# Lote 1 - Rota: Padre Pedro Pinto

| Diagnóstico da Calçada | Qualidade do Serviço | |
| Endereço: Rua Padre Pedro Pinto, 1388 | 50 | D |
| Data do Registro: 22/11/2019 09:10:33 | | |

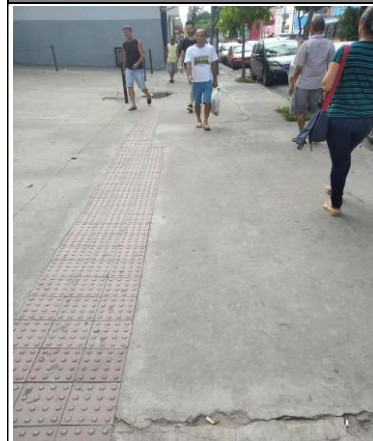
## Foto Geral

| ID | Itens Avaliados | Respostas | Nota |
|---|---|---|---|
| P_4 | Existência de Buracos ? | Muitos | 0 |
| P_5 | Condições Gerais do Piso e meio-fio da calçada ? | Péssimo | 0 |
| P_16 | Classificação geral da calçada pelo pesquisador. | Ruim | 0 |

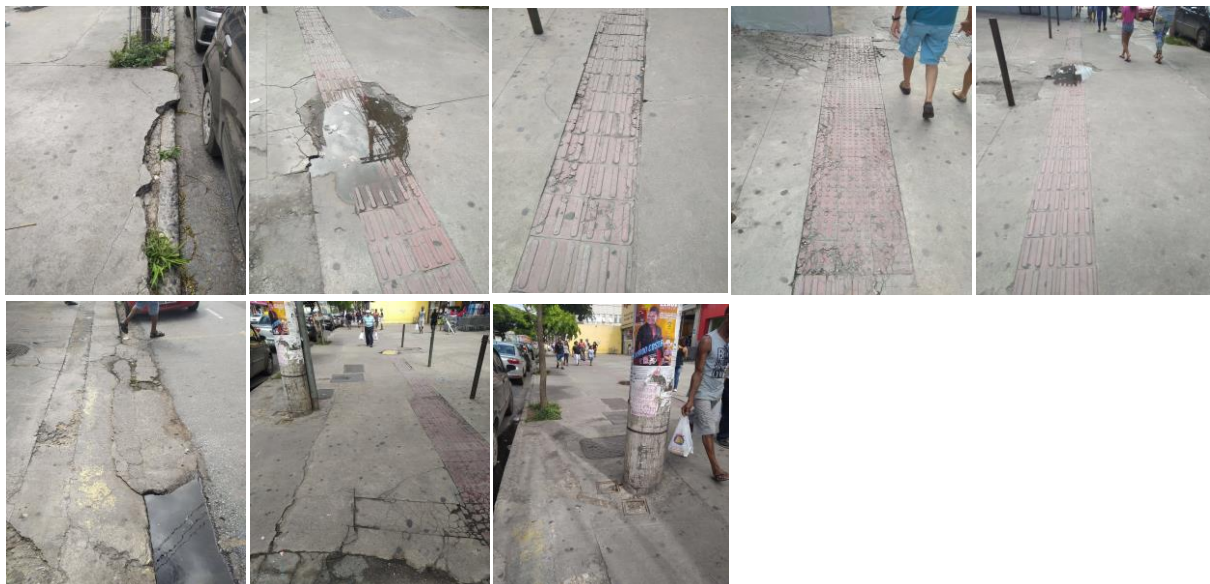
## Fotos Complementares - Detalhes do Passeio

| ID | Itens Avaliados | Respostas | Nota |
|---|---|---|---|
| P_8_8 | O piso tátil está em boas condições aparentes? | Não | 0 |
