# Lote 1 - Rota: Noroeste

| Diagnóstico da Calçada | Qualidade do Serviço | |
| Endereço: Av. Abílio Machado, 1499 | 55 | C |
| Data do Registro: 11/11/2019 15:28:27 | | |

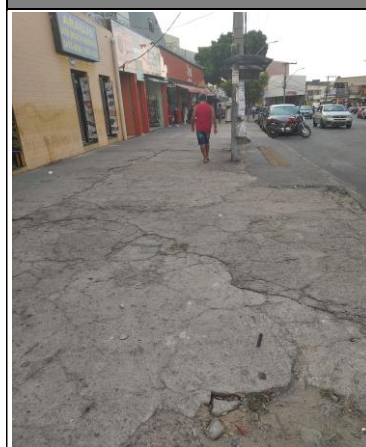
## Foto Geral

| ID | Itens Avaliados | Respostas | Nota |
|---|---|---|---|
| P_5 | Condições Gerais do Piso e meio-fio da calçada ? | Péssimo | 0 |
| P_16 | Classificação geral da calçada pelo pesquisador. | Ruim | 0 |

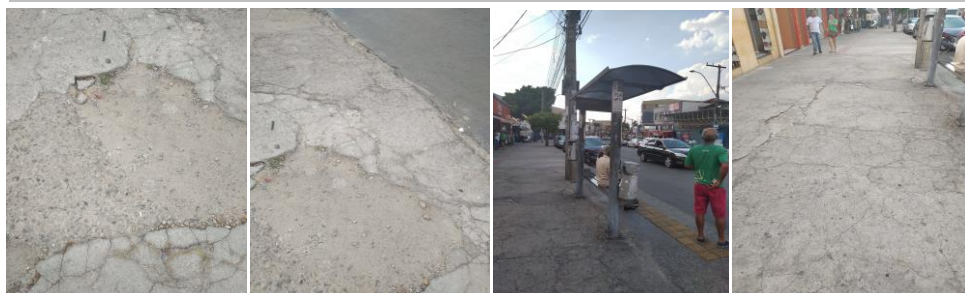
## Fotos Complementares - Detalhes do Passeio

| ID | Itens Avaliados | Respostas | Nota |
|---|---|---|---|
| P_4 | Existência de Buracos ? | Poucos | 5 |
| P_9 | A calçada Possui Rebaixamento de Veículos correto ? | Não | 0 |
| P_11 | O Passeio está no padrão da SMPU ? | Não | 0 |
