# Lote 1 - Rota: Noroeste

**FRATAR**  
ENGENHARIA CONSULTIVA

| Diagnóstico da Calçada | Qualidade do Serviço | |
|---|---|---|
| Endereço: Av. Abílio Machado, 1451 | 50 | D |
| Data do Registro: 11/11/2019 15:25:38 | | |

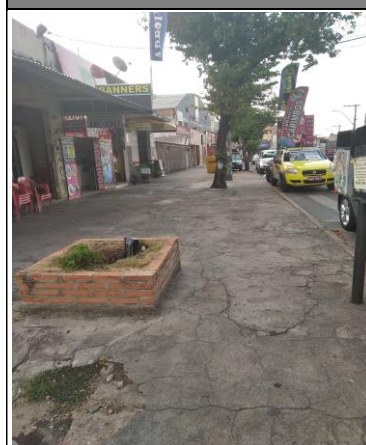
## Foto Geral

| ID | Itens Avaliados | Respostas | Nota |
|---|---|---|---|
| P_4 | Existência de Buracos ? | Muitos | 0 |
| P_5 | Condições Gerais do Piso e meio-fio da calçada ? | Péssimo | 0 |
| P_16 | Classificação geral da calçada pelo pesquisador. | Ruim | 0 |
