# Lote 1 - Rota: Noroeste

| Diagnóstico da Calçada | Qualidade do Serviço | |
| Endereço: Av. Abílio Machado, 1393 | 57 | C |
| Data do Registro: 11/11/2019 15:18:36 | | |

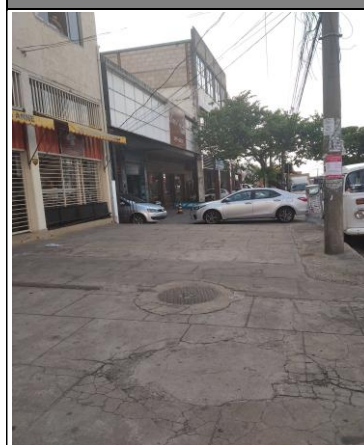
## Foto Geral

| ID | Itens Avaliados | Respostas | Nota |
|---|---|---|---|
| P_5 | Condições Gerais do Piso e meio-fio da calçada ? | Péssimo | 0 |
| P_6 | Presença de desníveis ? | Leve | 7 |
| P_9 | A calçada Possui Rebaixamento de Veículos correto ? | Não | 0 |
| P_11 | O Passeio está no padrão da SMPU ? | Não | 0 |
| P_16 | Classificação geral da calçada pelo pesquisador. | Ruim | 0 |
