# Lote 1 - Rota: Noroeste

**FRATAR**  
ENGENHARIA CONSULTIVA

| Diagnóstico da Calçada | Qualidade do Serviço | |
| Endereço: Av. Abílio Machado, 1345 | 60 | C |

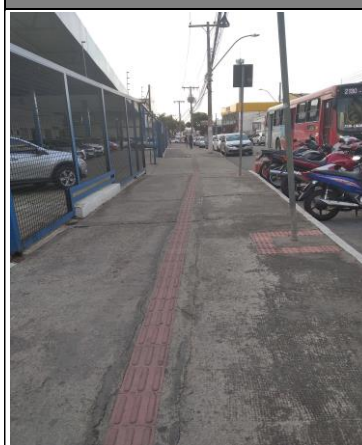
## Foto Geral

| ID | Itens Avaliados | Respostas | Nota |
|---|---|---|---|
| P_4 | Existência de Buracos ? | Poucos | 5 |
| P_5 | Condições Gerais do Piso e meio-fio da calçada ? | Regular | 5 |
| P_6 | Presença de desníveis ? | Leve | 7 |
| P_9 | A calçada Possui Rebaixamento de Veículos correto ? | Não | 0 |
| P_11 | O Passeio está no padrão da SMPU ? | Não | 0 |
| P_16 | Classificação geral da calçada pelo pesquisador. | Regular | 5 |
