# Lote 1 - Rota: Noroeste

**FRATAR**  
ENGENHARIA CONSULTIVA

| Diagnóstico da Calçada | Qualidade do Serviço | |
| Endereço: Av. Abílio Machado, 1223 | 38 | D |

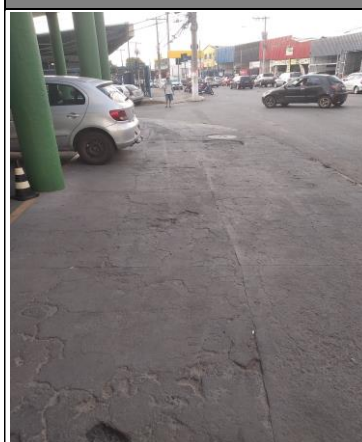
## Foto Geral

| ID | Itens Avaliados | Respostas | Nota |
|---|---|---|---|
| P_5 | Condições Gerais do Piso e meio-fio da calçada ? | Péssimo | 0 |
| P_6 | Presença de desníveis ? | Médio | 3 |
| P_16 | Classificação geral da calçada pelo pesquisador. | Ruim | 0 |

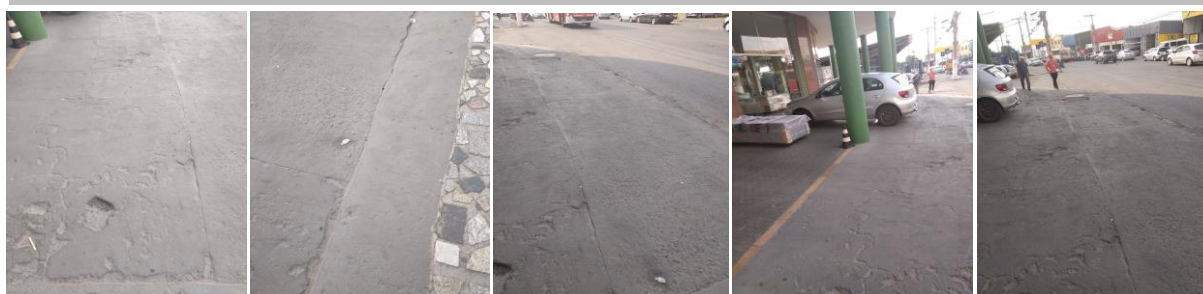
## Fotos Complementares - Detalhes do Passeio

| ID | Itens Avaliados | Respostas | Nota |
|---|---|---|---|
| P_4 | Existência de Buracos ? | Poucos | 5 |
| P_9 | A calçada Possui Rebaixamento de Veículos correto ? | Não | 0 |
| P_12 | A testada possui prática de estacionamento sobre o passeio ? | Sim | 0 |
