# Lote 1 - Rota: Noroeste

| Diagnóstico da Calçada | Qualidade do Serviço | |
| Endereço: Av. Abílio Machado, 1183 | 70 | C |
| Num. Lote CTM: 130057300430 | | |

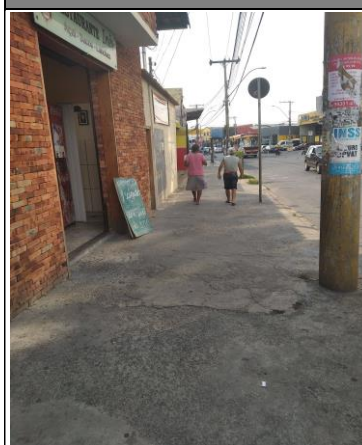
## Foto Geral

| ID | Itens Avaliados | Respostas | Nota |
|---|---|---|---|
| P_5 | Condições Gerais do Piso e meio-fio da calçada ? | Regular | 5 |
| P_16 | Classificação geral da calçada pelo pesquisador. | Regular | 5 |
