# Lote 1 - Rota: Noroeste

| Diagnóstico da Calçada | Qualidade do Serviço | |
| Endereço: Av. Abílio Machado, 1177 | 74 | B |
| Data do Registro: 11/11/2019 15:05:42 | | |

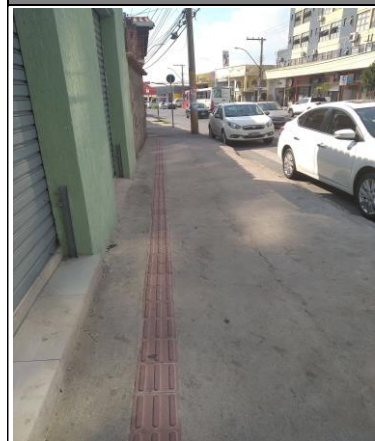
## Foto Geral

| ID | Itens Avaliados | Respostas | Nota |
|---|---|---|---|
| P_16 | Classificação geral da calçada pelo pesquisador. | Regular | 5 |
