# Lote 1 - Rota: Noroeste

| Diagnóstico da Calçada | Qualidade do Serviço | |
| Endereço: Av. Abílio Machado, 1163 | 55 | C |
| Data do Registro: 11/11/2019 15:02:18 | | |

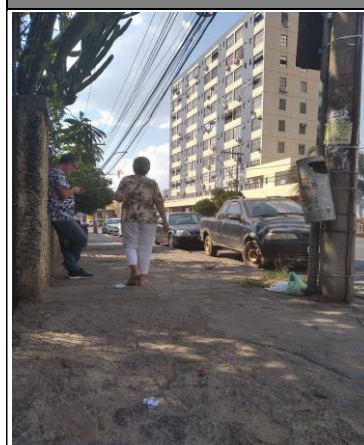
## Foto Geral

| ID | Itens Avaliados | Respostas | Nota |
|---|---|---|---|
| P_5 | Condições Gerais do Piso e meio-fio da calçada ? | Péssimo | 0 |
| P_16 | Classificação geral da calçada pelo pesquisador. | Ruim | 0 |

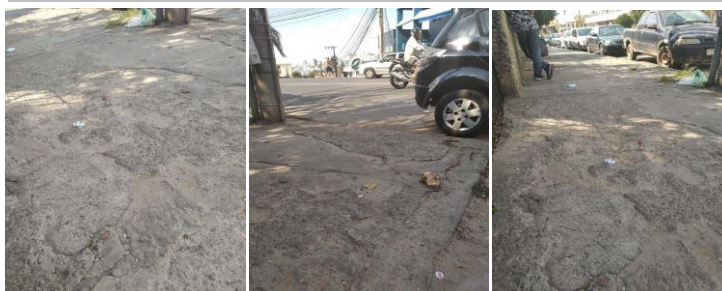
## Fotos Complementares - Detalhes do Passeio

| ID | Itens Avaliados | Respostas | Nota |
|---|---|---|---|
| P_4 | Existência de Buracos ? | Poucos | 5 |
