# Lote 1 - Rota: Noroeste

**FRATAR**  
ENGENHARIA CONSULTIVA

| Diagnóstico da Calçada | Qualidade do Serviço | |
| Endereço: Av. Abílio Machado, 1003 | 62 | C |

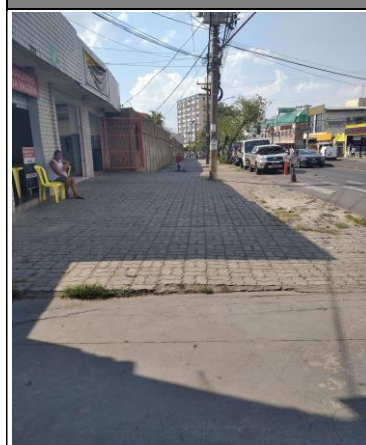
## Foto Geral

| ID | Itens Avaliados | Respostas | Nota |
|---|---|---|---|
| P_4 | Existência de Buracos ? | Poucos | 5 |
| P_5 | Condições Gerais do Piso e meio-fio da calçada ? | Regular | 5 |
| P_9 | A calçada Possui Rebaixamento de Veículos correto ? | Não | 0 |
| P_11 | O Passeio está no padrão da SMPU ? | Não | 0 |
| P_16 | Classificação geral da calçada pelo pesquisador. | Regular | 5 |

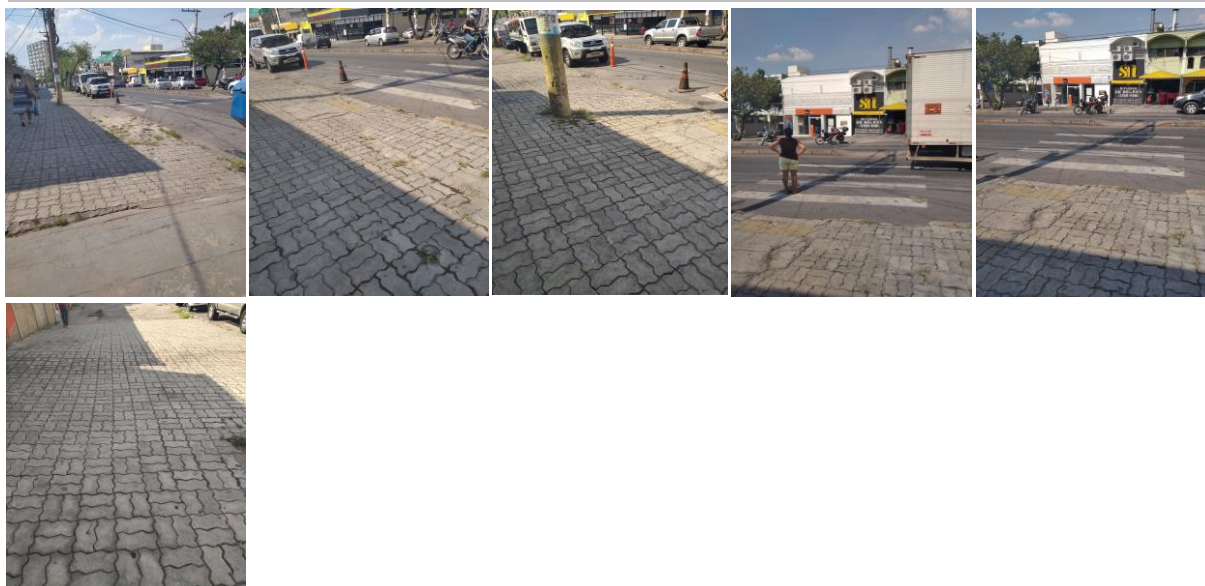
## Fotos Complementares - Detalhes do Passeio

| ID | Itens Avaliados | Respostas | Nota |
|---|---|---|---|
| P_7_1_2 | Se for do Tipo 1, O rebaixo tem abas conforme a norma ? | Não | -1 |
| P_7_3 | O rebaixo possui piso tátil ? | Tem só piso de alerta | -1 |
| P_7_3_1 | O piso tátil de alerta e direcional do rebaixo está conforme a norma ? | Não | -1 |
