# Lote 1 - Rota: Noroeste

| Diagnóstico da Calçada | Qualidade do Serviço | |
| Endereço: Av. Abílio Machado, 999 | 55 | C |
| Data do Registro: 11/11/2019 14:48:28 | | |

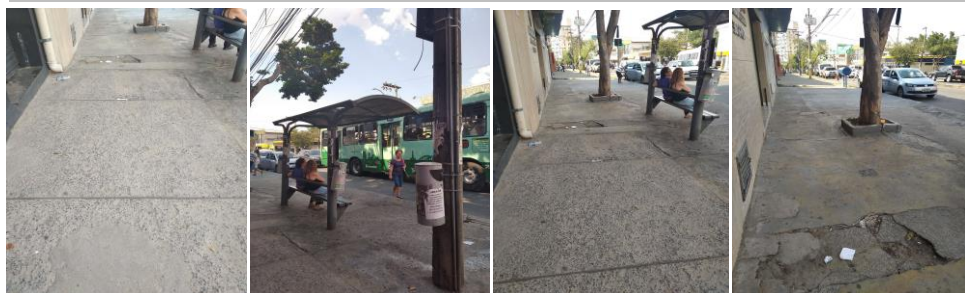
## Fotos Complementares - Detalhes do Passeio

| ID | Itens Avaliados | Respostas | Nota |
|---|---|---|---|
| P_4 | Existência de Buracos ? | Poucos | 5 |
| P_5 | Condições Gerais do Piso e meio-fio da calçada ? | Péssimo | 0 |
