# Lote 1 - Rota: Padre Pedro Pinto

**FRATAR**  
ENGENHARIA CONSULTIVA

| Diagnóstico da Calçada | Qualidade do Serviço | |
| Endereço: Rua Padre Pedro Pinto, 1428 | 50 | D |

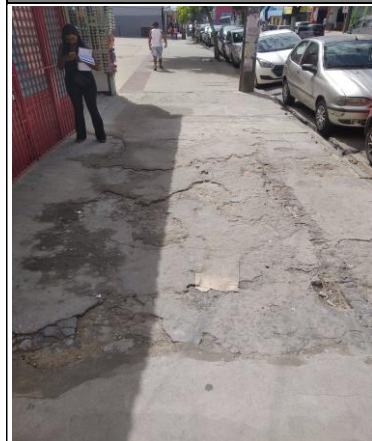
## Foto Geral

| ID | Itens Avaliados | Respostas | Nota |
|---|---|---|---|
| P_4 | Existência de Buracos ? | Muitos | 0 |
| P_5 | Condições Gerais do Piso e meio-fio da calçada ? | Péssimo | 0 |
| P_16 | Classificação geral da calçada pelo pesquisador. | Ruim | 0 |
