# Lote 1 - Rota: Noroeste

**FRATAR**  
ENGENHARIA CONSULTIVA

| Diagnóstico da Calçada | Qualidade do Serviço | |
| Endereço: Av. Abílio Machado, 829 | 70 | C |

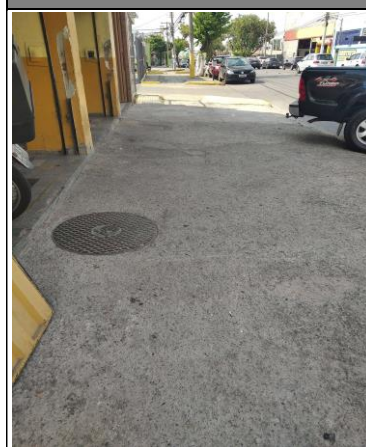
## Foto Geral

| ID | Itens Avaliados | Respostas | Nota |
|---|---|---|---|
| P_5 | Condições Gerais do Piso e meio-fio da calçada ? | Péssimo | 0 |
| P_16 | Classificação geral da calçada pelo pesquisador. | Ruim | 0 |
