# Lote 1 - Rota: Padre Pedro Pinto

**FRATAR**  
ENGENHARIA CONSULTIVA

| Diagnóstico da Calçada | Qualidade do Serviço | |
| Endereço: Rua Padre Pedro Pinto, 1460 | 85 | B |

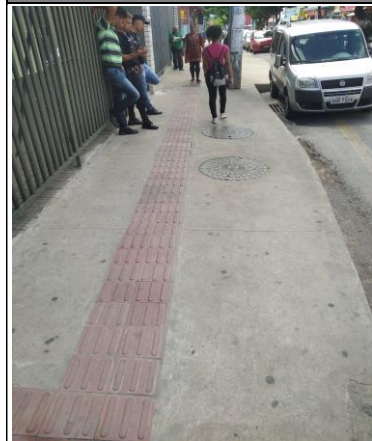
## Foto Geral

| ID | Itens Avaliados | Respostas | Nota |
|---|---|---|---|
| P_11 | O Passeio está no padrão da SMPU ? | Não | 0 |
| P_16 | Classificação geral da calçada pelo pesquisador. | Regular | 5 |

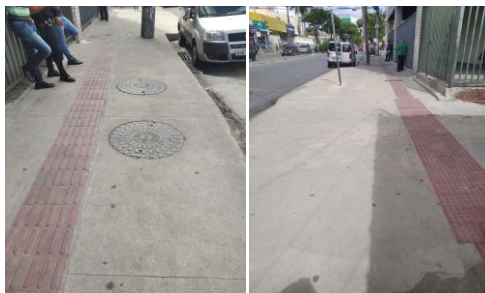
## Fotos Complementares - Detalhes do Passeio

| ID | Itens Avaliados | Respostas | Nota |
|---|---|---|---|
| P_8_1 | O piso tátil está no eixo da faixa livre ? | Não | 0 |
| P_8_2 | Se tem uma leve mudança de direção está conforme a norma ? | Não | 0 |
