# Lote 1 - Rota: Noroeste

| Diagnóstico da Calçada | Qualidade do Serviço | |
| Endereço: Av. Abílio Machado, s/nº | 70 | C |
| Data do Registro: 11/11/2019 14:17:49 | | |

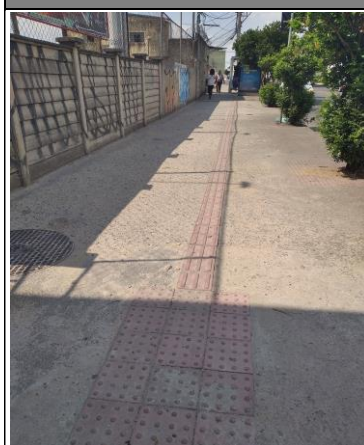
## Foto Geral

| ID | Itens Avaliados | Respostas | Nota |
|---|---|---|---|
| P_5 | Condições Gerais do Piso e meio-fio da calçada ? | Regular | 5 |
| P_16 | Classificação geral da calçada pelo pesquisador. | Regular | 5 |

Observações: Lote vago sem numeração

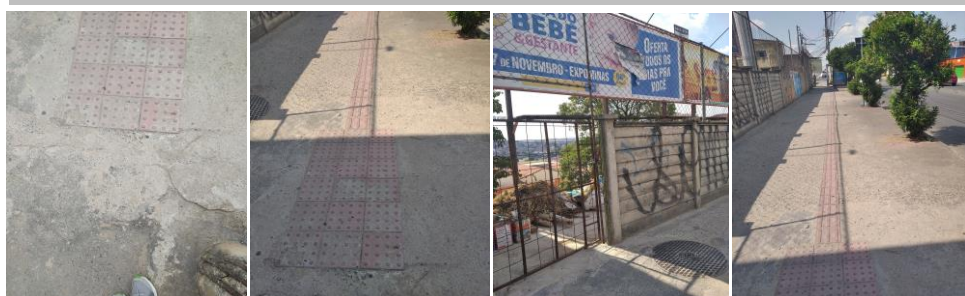
## Fotos Complementares - Detalhes do Passeio

| ID | Itens Avaliados | Respostas | Nota |
|---|---|---|---|
| P_8_1 | O piso tátil está no eixo da faixa livre ? | Não | 0 |
| P_8_2 | Se tem uma leve mudança de direção está conforme a norma ? | Não | 0 |
