# Lote 1 - Rota: Noroeste

| Diagnóstico da Calçada | Qualidade do Serviço | |
| Endereço: Av. Abílio Machado, 613 | 65 | C |
| Data do Registro: 11/11/2019 14:13:01 | | |

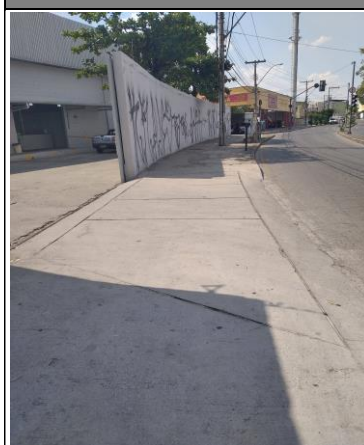
## Foto Geral

| ID | Itens Avaliados | Respostas | Nota |
|---|---|---|---|
| P_4 | Existência de Buracos ? | Poucos | 5 |
| P_5 | Condições Gerais do Piso e meio-fio da calçada ? | Regular | 5 |
| P_9 | A calçada Possui Rebaixamento de Veículos correto ? | Não | 0 |
| P_11 | O Passeio está no padrão da SMPU ? | Não | 0 |
| P_16 | Classificação geral da calçada pelo pesquisador. | Regular | 5 |
