# Lote 1 - Rota: Noroeste

**FRATAR**  
ENGENHARIA CONSULTIVA

| Diagnóstico da Calçada | Qualidade do Serviço | |
| Endereço: Av. Abílio Machado, 611 | 31 | D |

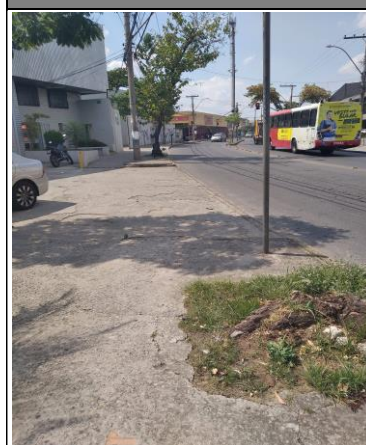
## Foto Geral

| ID | Itens Avaliados | Respostas | Nota |
|---|---|---|---|
| P_4 | Existência de Buracos ? | Muitos | 0 |
| P_5 | Condições Gerais do Piso e meio-fio da calçada ? | Péssimo | 0 |
| P_6 | Presença de desníveis ? | Médio | 3 |
| P_12 | A testada possui prática de estacionamento sobre o passeio ? | Sim | 0 |
| P_16 | Classificação geral da calçada pelo pesquisador. | Ruim | 0 |

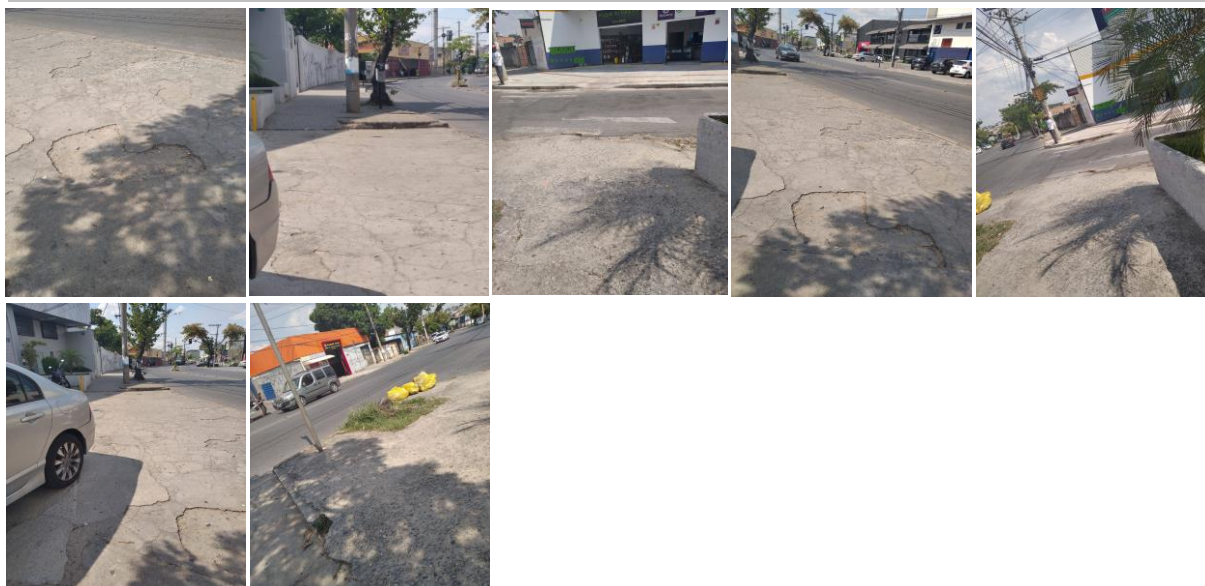
## Fotos Complementares - Detalhes do Passeio

| ID | Itens Avaliados | Respostas | Nota |
|---|---|---|---|
| P_9 | A calçada Possui Rebaixamento de Veículos correto ? | Não | 0 |
| P_11 | O Passeio está no padrão da SMPU ? | Não | 0 |
