# Lote 1 - Rota: Padre Pedro Pinto

**FRATAR**  
ENGENHARIA CONSULTIVA

| Diagnóstico da Calçada | Qualidade do Serviço | |
| Endereço: Rua Padre Pedro Pinto, 148 | 63 | C |

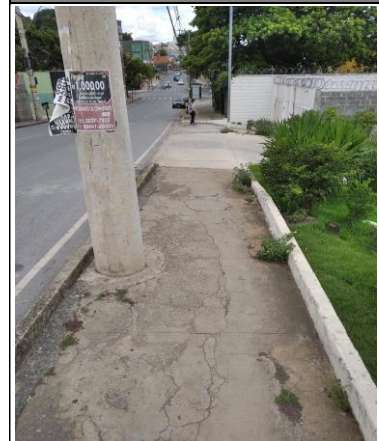
## Foto Geral

| ID | Itens Avaliados | Respostas | Nota |
|---|---|---|---|
| P_5 | Condições Gerais do Piso e meio-fio da calçada ? | Regular | 5 |
| P_6 | Presença de desníveis ? | Médio | 3 |
| P_9 | A calçada Possui Rebaixamento de Veículos correto ? | Não | 0 |
| P_11 | O Passeio está no padrão da SMPU ? | Não | 0 |
| P_16 | Classificação geral da calçada pelo pesquisador. | Regular | 5 |
