# Lote 1 - Rota: Padre Pedro Pinto

**FRATAR**  
ENGENHARIA CONSULTIVA

| Diagnóstico da Calçada | Qualidade do Serviço | |
| Endereço: Rua Padre Pedro Pinto, 1500 | 67 | C |

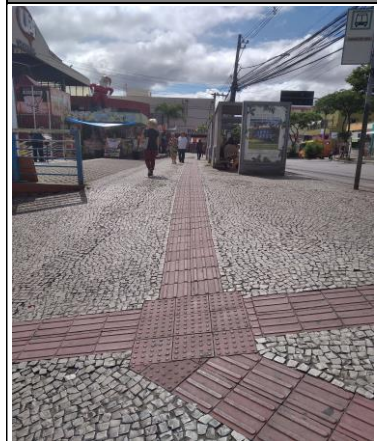
Foto Geral

| ID | Itens Avaliados | Respostas | Nota |
|---|---|---|---|
| P_5 | Condições Gerais do Piso e meio-fio da calçada ? | Regular | 5 |
| P_16 | Classificação geral da calçada pelo pesquisador. | Regular | 5 |

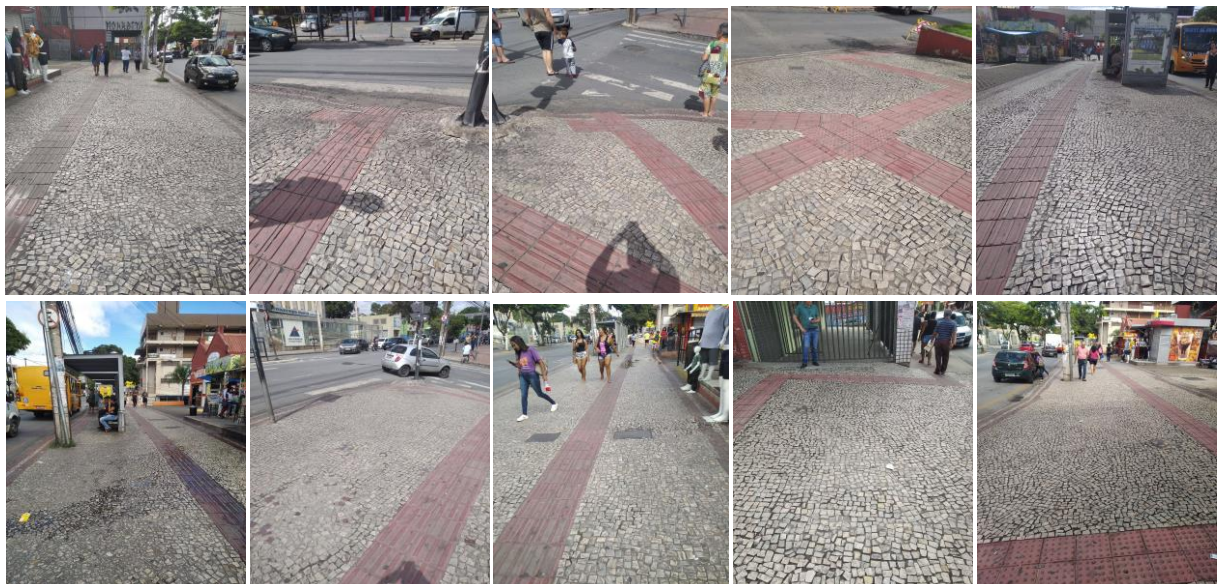
Fotos Complementares - Detalhes do Passeio

| ID | Itens Avaliados | Respostas | Nota |
|---|---|---|---|
| P_7_3_1 | O piso tátil de alerta e direcional do rebaixo está conforme a norma ? | Não | -1 |
| P_8_1 | O piso tátil está no eixo da faixa livre ? | Não | 0 |
