# Lote 1 - Rota: Noroeste

| Diagnóstico da Calçada | Qualidade do Serviço | |
| Endereço: Av. Abílio Machado, 545 | 48 | D |
| Data do Registro: 11/11/2019 13:57:48 | | |

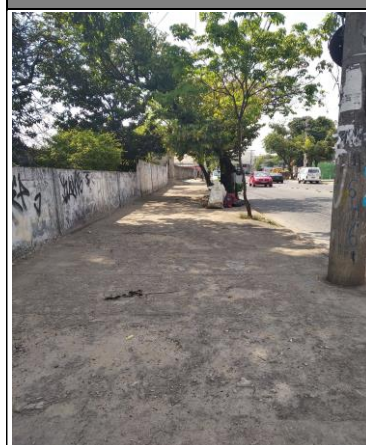
## Foto Geral

| ID | Itens Avaliados | Respostas | Nota |
|---|---|---|---|
| P_4 | Existência de Buracos ? | Poucos | 5 |
| P_5 | Condições Gerais do Piso e meio-fio da calçada ? | Péssimo | 0 |
| P_6 | Presença de desníveis ? | Médio | 3 |
| P_9 | A calçada Possui Rebaixamento de Veículos correto ? | Não | 0 |
| P_16 | Classificação geral da calçada pelo pesquisador. | Ruim | 0 |
