# Lote 1 - Rota: Noroeste

| Diagnóstico da Calçada | Qualidade do Serviço | |
| Endereço: Av. Abílio Machado, 469 | 52 | C |
| Data do Registro: 11/11/2019 13:47:54 | | |

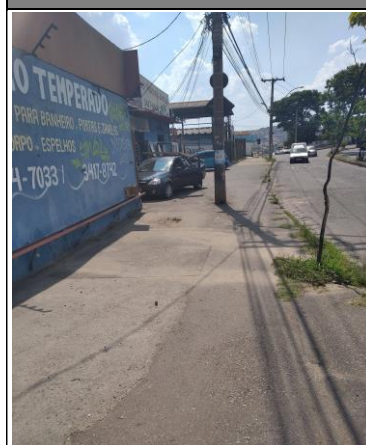
## Foto Geral

| ID | Itens Avaliados | Respostas | Nota |
|---|---|---|---|
| P_4 | Existência de Buracos ? | Poucos | 5 |
| P_5 | Condições Gerais do Piso e meio-fio da calçada ? | Regular | 5 |
| P_6 | Presença de desníveis ? | Leve | 7 |
| P_12 | A testada possui prática de estacionamento sobre o passeio ? | Sim | 0 |
| P_16 | Classificação geral da calçada pelo pesquisador. | Regular | 5 |
