# Lote 1 - Rota: Noroeste

| Diagnóstico da Calçada | Qualidade do Serviço | |
| Endereço: Av. Abílio Machado, 421 | 60 | C |
| Num. Lote CTM: 130067400200 | | |

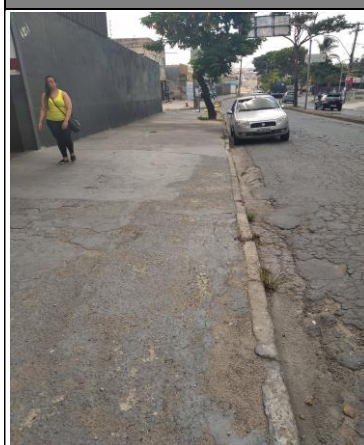
## Foto Geral

| ID | Itens Avaliados | Respostas | Nota |
|---|---|---|---|
| P_5 | Condições Gerais do Piso e meio-fio da calçada ? | Péssimo | 0 |
| P_9 | A calçada Possui Rebaixamento de Veículos correto ? | Não | 0 |
| P_11 | O Passeio está no padrão da SMPU ? | Não | 0 |
| P_16 | Classificação geral da calçada pelo pesquisador. | Ruim | 0 |
