# Lote 1 - Rota: Noroeste

| Diagnóstico da Calçada | Qualidade do Serviço | |
| Endereço: Av. Abílio Machado, 389 | 52 | C |
| Num. Lote CTM: 130067400230 | | |

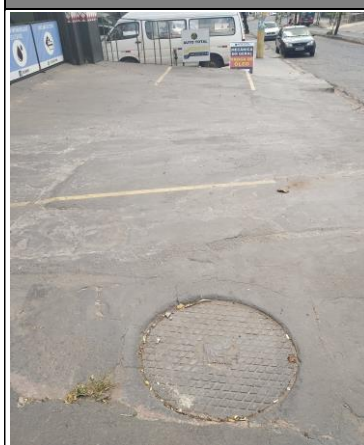
Foto Geral

| ID | Itens Avaliados | Respostas | Nota |
|---|---|---|---|
| P_4 | Existência de Buracos ? | Poucos | 5 |
| P_5 | Condições Gerais do Piso e meio-fio da calçada ? | Regular | 5 |
| P_6 | Presença de desníveis ? | Leve | 7 |
| P_12 | A testada possui prática de estacionamento sobre o passeio ? | Sim | 0 |
| P_16 | Classificação geral da calçada pelo pesquisador. | Regular | 5 |
