# Lote 1 - Rota: Noroeste

| Diagnóstico da Calçada | Qualidade do Serviço | |
| Endereço: Av. Abílio Machado, 385 | 72 | B |
| Data do Registro: 11/11/2019 13:39:05 | | |

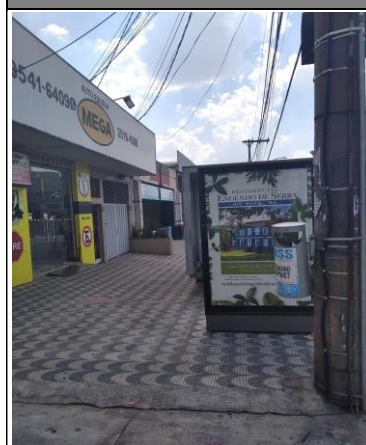
## Foto Geral

| ID | Itens Avaliados | Respostas | Nota |
|---|---|---|---|
| P_6 | Presença de desníveis ? | Leve | 7 |
| P_9 | A calçada Possui Rebaixamento de Veículos correto ? | Não | 0 |
| P_11 | O Passeio está no padrão da SMPU ? | Não | 0 |
| P_16 | Classificação geral da calçada pelo pesquisador. | Regular | 5 |
