# Lote 1 - Rota: Noroeste

| Diagnóstico da Calçada | Qualidade do Serviço | |
| Endereço: Av. Abílio Machado, 311 | 65 | C |
| Data do Registro: 11/11/2019 13:35:06 | | |

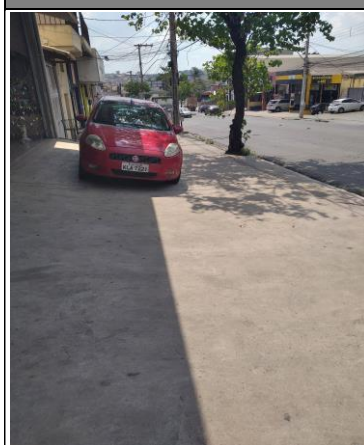
## Foto Geral

| ID | Itens Avaliados | Respostas | Nota |
|---|---|---|---|
| P_9 | A calçada Possui Rebaixamento de Veículos correto ? | Não | 0 |
| P_11 | O Passeio está no padrão da SMPU ? | Não | 0 |
| P_12 | A testada possui prática de estacionamento sobre o passeio ? | Sim | 0 |
| P_16 | Classificação geral da calçada pelo pesquisador. | Regular | 5 |
