# Lote 1 - Rota: Noroeste

**FRATAR**  
ENGENHARIA CONSULTIVA

| Diagnóstico da Calçada | Qualidade do Serviço | |
| Endereço: Av. Abílio Machado, 301 | 65 | C |

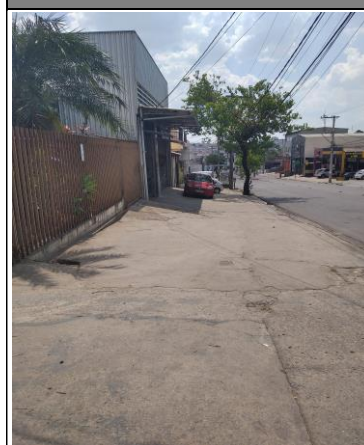
## Foto Geral

| ID | Itens Avaliados | Respostas | Nota |
|---|---|---|---|
| P_4 | Existência de Buracos ? | Poucos | 5 |
| P_5 | Condições Gerais do Piso e meio-fio da calçada ? | Regular | 5 |
| P_9 | A calçada Possui Rebaixamento de Veículos correto ? | Não | 0 |
| P_11 | O Passeio está no padrão da SMPU ? | Não | 0 |
| P_16 | Classificação geral da calçada pelo pesquisador. | Regular | 5 |
