# Lote 1 - Rota: Noroeste

| Diagnóstico da Calçada | Qualidade do Serviço | |
| Endereço: Av. Abílio Machado, 289 | 52 | C |
| Data do Registro: 11/11/2019 13:31:41 | | |

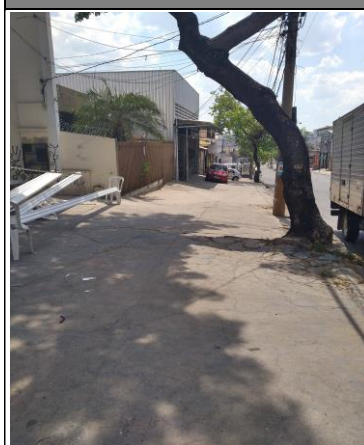
## Foto Geral

| ID | Itens Avaliados | Respostas | Nota |
|---|---|---|---|
| P_4 | Existência de Buracos ? | Poucos | 5 |
| P_5 | Condições Gerais do Piso e meio-fio da calçada ? | Péssimo | 0 |
| P_6 | Presença de desníveis ? | Leve | 7 |
| P_9 | A calçada Possui Rebaixamento de Veículos correto ? | Não | 0 |
| P_11 | O Passeio está no padrão da SMPU ? | Não | 0 |
| P_16 | Classificação geral da calçada pelo pesquisador. | Ruim | 0 |
