# Lote 1 - Rota: Noroeste

**FRATAR**  
ENGENHARIA CONSULTIVA

| Diagnóstico da Calçada | Qualidade do Serviço | |
| Endereço: Av. Abílio Machado, 239 | 40 | D |

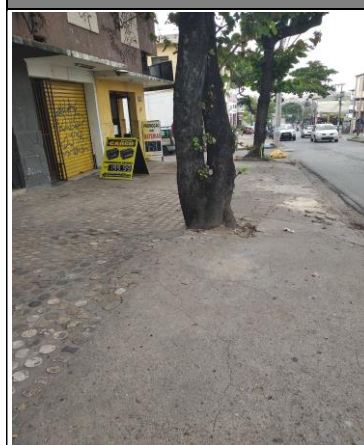
## Foto Geral

| ID | Itens Avaliados | Respostas | Nota |
|---|---|---|---|
| P_4 | Existência de Buracos ? | Poucos | 5 |
| P_5 | Condições Gerais do Piso e meio-fio da calçada ? | Péssimo | 0 |
| P_6 | Presença de desníveis ? | Leve | 7 |
| P_16 | Classificação geral da calçada pelo pesquisador. | Ruim | 0 |

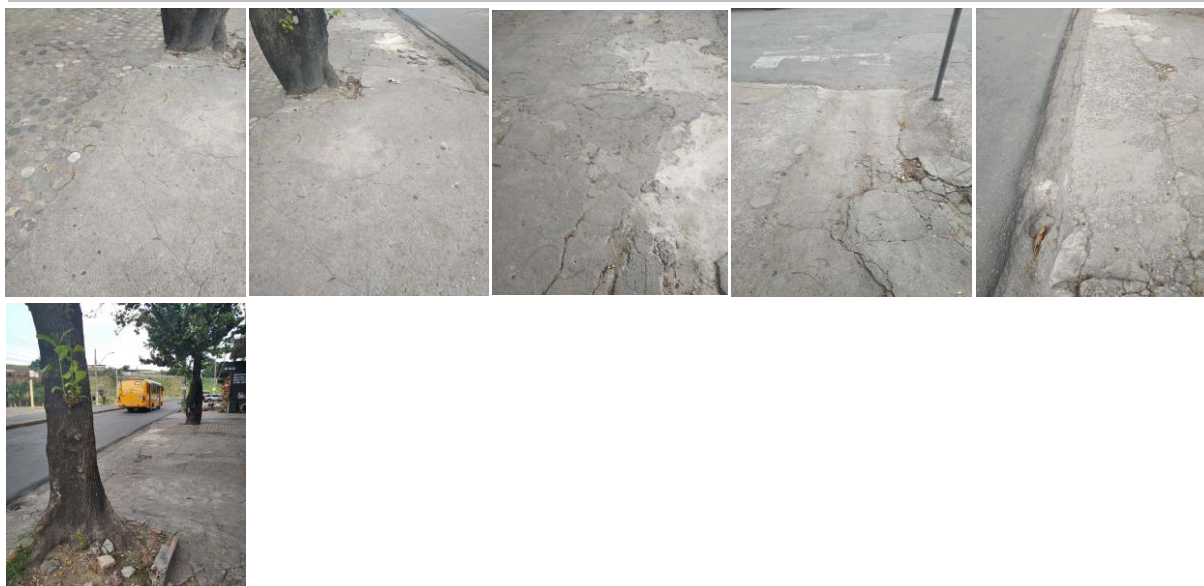
## Fotos Complementares - Detalhes do Passeio

| ID | Itens Avaliados | Respostas | Nota |
|---|---|---|---|
| P_9 | A calçada Possui Rebaixamento de Veículos correto ? | Não | 0 |

| ID | Itens Avaliados | Respostas | Nota |
|---|---|---|---|
| P_7_1_2 | Se for do Tipo 1, O rebaixo tem abas conforme a norma ? | Não | -1 |
| P_7_3 | O rebaixo possui piso tátil ? | Não tem nenhum | -1 |
