# Lote 1 - Rota: Noroeste

| Diagnóstico da Calçada | Qualidade do Serviço | |
| Endereço: Av. Abílio Machado, 233 | 42 | D |
| Data do Registro: 11/11/2019 13:25:19 | | |

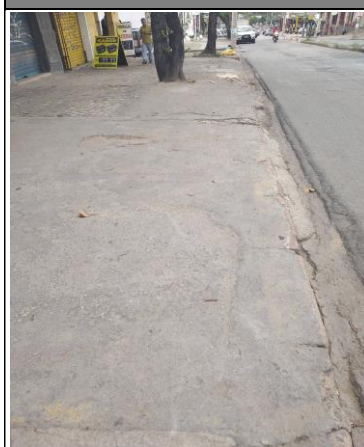
## Foto Geral

| ID | Itens Avaliados | Respostas | Nota |
|---|---|---|---|
| P_4 | Existência de Buracos ? | Poucos | 5 |
| P_5 | Condições Gerais do Piso e meio-fio da calçada ? | Péssimo | 0 |
| P_6 | Presença de desníveis ? | Leve | 7 |
| P_12 | A testada possui prática de estacionamento sobre o passeio ? | Sim | 0 |
| P_16 | Classificação geral da calçada pelo pesquisador. | Ruim | 0 |
