# Lote 1 - Rota: Noroeste

| Diagnóstico da Calçada | Qualidade do Serviço | |
| Endereço: Av. Abílio Machado, 215 | 54 | C |
| Data do Registro: 11/11/2019 13:23:14 | | |

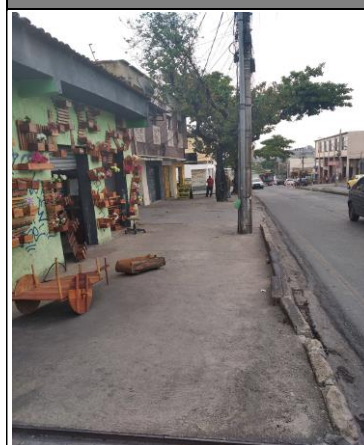
## Foto Geral

| ID | Itens Avaliados | Respostas | Nota |
|---|---|---|---|
| P_5 | Condições Gerais do Piso e meio-fio da calçada ? | Regular | 5 |
| P_6 | Presença de desníveis ? | Leve | 7 |
| P_11 | O Passeio está no padrão da SMPU ? | Não | 0 |
| P_13 | Existe algum dispositivo de Drenagem sobre a calçada ? | Sim | -8 |
| P_16 | Classificação geral da calçada pelo pesquisador. | Ruim | 0 |

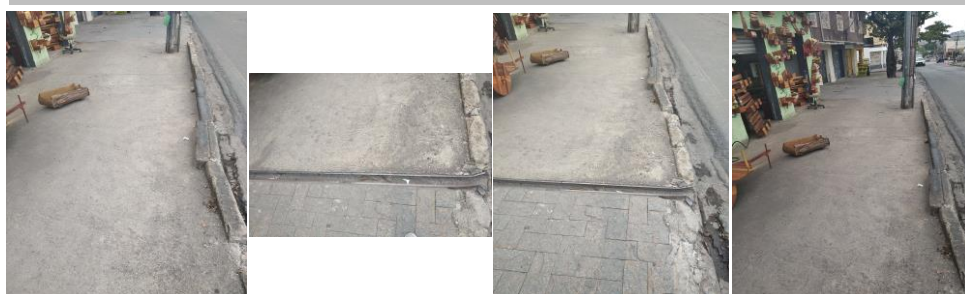
## Fotos Complementares - Detalhes do Passeio

| ID | Itens Avaliados | Respostas | Nota |
|---|---|---|---|
| P_13_1 | Dispositivo de Drenagem está devidamente instalado e bem conservado? | Não | -3 |
| P_13_2 | Dispositivo de Drenagem oferece risco para caminhar seguro de pedestre? | Sim | -5 |
