# Lote 1 - Rota: Noroeste

| Diagnóstico da Calçada | Qualidade do Serviço | |
| Endereço: Av. Abílio Machado, 203 | 27 | E |
| Data do Registro: 11/11/2019 13:21:24 | | |

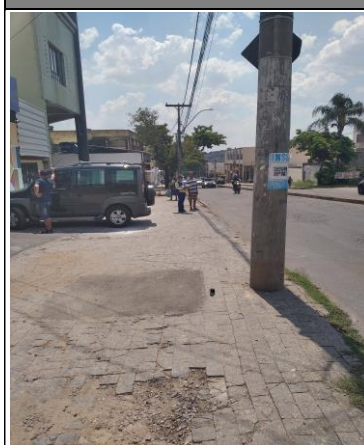
Foto Geral

| ID | Itens Avaliados | Respostas | Nota |
|---|---|---|---|
| P_4 | Existência de Buracos ? | Muitos | 0 |
| P_5 | Condições Gerais do Piso e meio-fio da calçada ? | Péssimo | 0 |
| P_6 | Presença de desníveis ? | Leve | 7 |
| P_12 | A testada possui prática de estacionamento sobre o passeio ? | Sim | 0 |
| P_16 | Classificação geral da calçada pelo pesquisador. | Ruim | 0 |
